## Brandhaus ZAZ Eiken

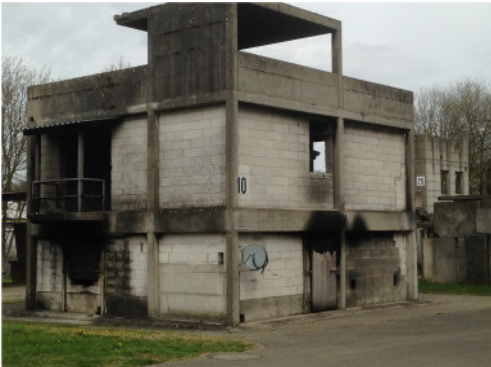
Baufälliges Brandhaus

Das Brandhaus, bei welchem das Tragwerk aus Eisenbeton und die Wände aus Gasbetonsteinen gebaut wurden, diente viele Jahre für die Aus- und Weiterbildung von Feuerwehrleuten. Durch die sehr hohen Temperaturen wurden in den Räumen mit Brandplätzen - trotz thermisch geschützten Deckenuntersichten - zunehmend bedeutende Schäden sichtbar. Als Massnahme wurden vor fünf Jahren die Deckenuntersichten mit Brandschutzplatten verkleidet. Es zeigte sich jedoch, dass die Bausubstanz der Beanspruchung über längere Zeit nicht standhalten konnte. Für die weitere Benutzung bestand ein Sicherheitsrisiko.

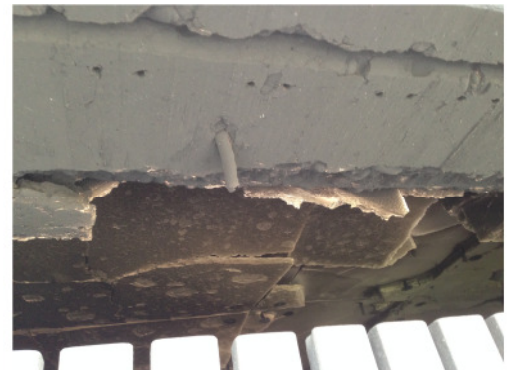
Weil das Brandhaus als Ausbildungsobjekt sehr gefragt ist, hat sich die AGV für eine umfassende Sanierung entschlossen. Zuerst erfolgte ein Rückbau von teilweise bereits ausgebrochenen Wänden sowie der verkleideten Deckenuntersichten. Leider wurden auch bedeutende Schäden am freigelegten Betonskelet festgestellt. Es stellte sich die Frage, ob eine sehr aufwendige Sanierung oder ein Neubau zweckmässiger sei. Der beratende Ingenieur sowie weitere Baufachleute haben einer Sanierung nur eine sehr beschränkte Nutzungsdauer eingeräumt. Bezogen auf die schlechte Bausubstanz und eine allfällig weitere Sanierung hat sich die AGV für den vollständigen Abbruch und den Neubau des Brandhauses entschieden. Die neue Bausubstanz soll langlebig sein und erlaubt eine neue Grundrissanordnung. Die zeitgerechte Anpassung des Brandhauses verspricht anspruchsvolle Übungen! Dieser Entscheid erforderte natürlich auch eine neue Baubewilligung von der Gemeinde Eiken.

Schäden Tragwerk und Verkleidung
