## Einsatzbericht Brand Zimmer, Bottenwil

(Bericht und Fotos eingereicht von der Feuerwehr Uerkental)

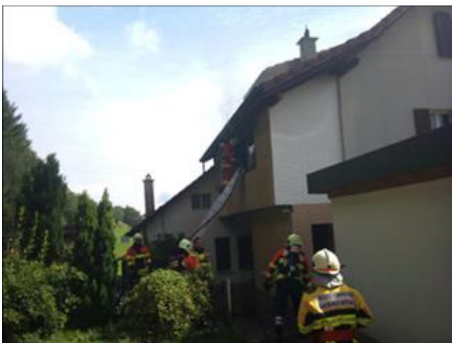
Einzigster Zugang für Löschangriff

Der Löschangriff erfolgte über das bereits geborstene Zimmerfenster. Über den Zugang vom Treppenhaus aus wollte der Einsatzleiter nicht angreifen, da durch das Öffnen der Türe das Feuer zusätzliche Luft erhalten würde und das Risiko einer Ausbreitung in die Schlüsselstelle Treppenhaus nicht eingegangen werden sollte. Der Löschangriff erfolgte sodann über die gestellte Leiter mittels Schnellangriff. Mit der Eimerspritze wurden vom Treppenhaus aus die Türen gekühlt. Das Feuer konnte auf diese Weise schnell gelöscht werden. Mit Hilfe der Wärmebildkamera wurde erst im Dachgeschoss und anschliessend im ausgebrannten Zimmer sowie in den Nebenzimmern nach noch warmen Stellen gesucht. Bereits um 11.15 Uhr konnte vermeldet werden, dass keine warmen Stellen mehr mit der Wärmebildkamera zu finden seien.

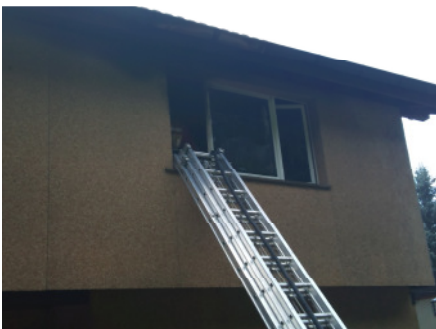
Geborstenes Fenster und Dachuntersicht

Der Eigentümer wurde durch das unübliche Verhalten der Haustiere auf den Brand im Zimmer des Obergeschosses aufmerksam. Die Flammen züngelten bereits aus dem Zimmer ins Treppenhaus. Er schloss die Zimmertüre, alarmierte die Feuerwehr und kühlte mit dem Gartenschlauch die Fassade und die Dachuntersicht im Bereich des brennenden Zimmers. Aufgrund weiterer Anrufe aus der Nachbarschaft bei der Alarmzentrale ging diese von einem Grossbrand aus und alarmierte um 10.34 Uhr die gesamte Feuerwehr Uerkental. Nach Rücksprache mit der Alarmzentrale bot der Kommandant noch auf der Fahrt die Kommandogruppe der Feuerwehr Kölliken mittels Nachalarmierung auf. Dies aufgrund der Ferien- und der Tageszeit.

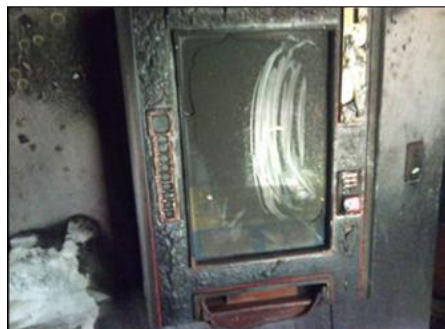
Brandopfer

Als Brandursache ermittelten die Brandermittler der Kantonspolizei den defekten Thermostat der Dampfstation. Die Station erwärmte sich dabei derart, dass der Kunststoff des „Bügelbrettes“ Feuer fing und schmolz und auf die unter der Station stehende Wäsche tropfte. So breitete sich das Feuer auf das ganze Zimmer aus. Im Nachbarzimmer, dem Büro, lagerten zahlreiche Filme über Hochzeiten, Geburtstage, Vereinsevents etc. Ein Teil dieser Videos und DVDs sind verschmolzen und nicht mehr brauchbar, wie auch die Computer.
