Erfahrungen / Verhalten bei Erdgasbohrungen

Gasbrand bei Erdwärmesondenbohrung vom 5. Mai 2009 im Aecherliring in Oftringen

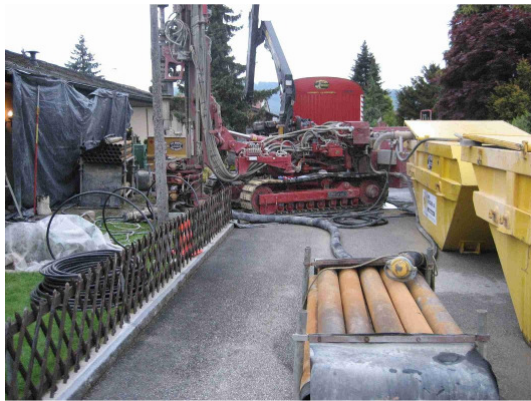
Im Aecherliring in Oftringen wurde am 5. Mai 2009 durch eine Spezialfirma für eine Erdwärmesonde gebohrt. Bei einer Tiefe von 58 Metern trat ölhaltiger Sandstein und bei 60 Metern wenig Wasser aus dem Bohrloch. Um 17.00 Uhr beendete die Bohrfirma bei einer Tiefe von 150 Metern ihre Arbeiten. Gemäss dem Bohrmeister trat aus dem Cuttingschlauch, der vom Bohrkopf wegführte, Luft aus, welche durch den Bohrvorgang eingepresst wurde, sowie auch etwas Wasser. Der Bohrmeister hatte sich daraufhin beim Schlauchaustritt versichert, dass es sich nur um Luft und Wasser, auf keinen Fall aber um Gas handelte (Gasmessgerät). Bevor die Bohrstelle verlassen wurde, wurde der Cuttingschlauch neben eine Mulde gelegt, welche am Rande der Strasse stand.

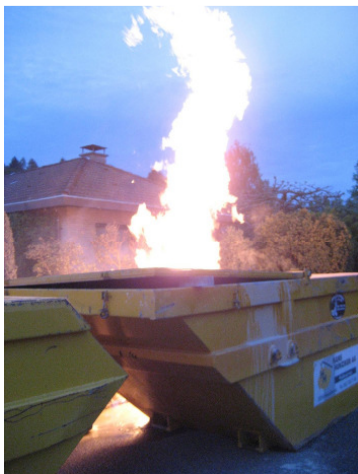
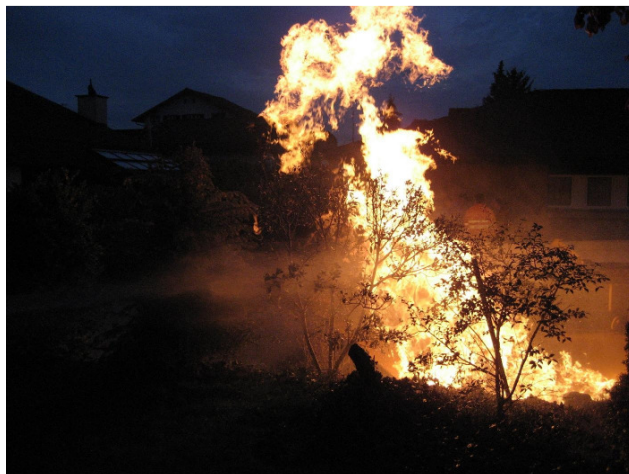
Um 19.45 Uhr erkundigte sich der Bohrmeister telefonisch beim Hausbesitzer nach der Situation und erhielt die Antwort, dass sich diese eher beruhigt habe. Um 20.05 Uhr standen der Hausbesitzer und sein Sohn vor dem Schlauch neben der Mulde als plötzlich eine gelbe, brennende Gaswolke aus dem Schlauch schoss. Der Hausbesitzer vermutet, dass sich das Gas durch einen Funken entzündete, welcher durch eine Stahlbride am Ende des Schlauches ausgelöst wurde. Beide Personen erlitten zum Teil erhebliche Verbrennungen und mussten ins Spital eingeliefert werden. Die Feuerwehr Oftringen wurde sofort alarmiert. Als ich bei der Bohrstelle eintraf, erwarteten mich ein riesiger Feuerball und eine grosse Hitzewelle. Auch der Bohrmeister war bereits wieder auf dem Schadenplatz.

Die Wohnhäuser links und rechts der Strahlungswärme des Feuerballes wurden durch Hydroschilder geschützt. Das austretende Gas wurde kontrolliert weiter abgebrannt, der zuständige Geologe zur Bohrstelle aufgeboten sowie das Umfeld abgesichert. Nachdem der Geologe um 23.00 Uhr vor Ort war, konnte eine Lagebeurteilung mit den Betroffenen (Bohrfirma, Geologe und Feuerwehr) vorgenommen und das weitere Vorgehen besprochen werden.

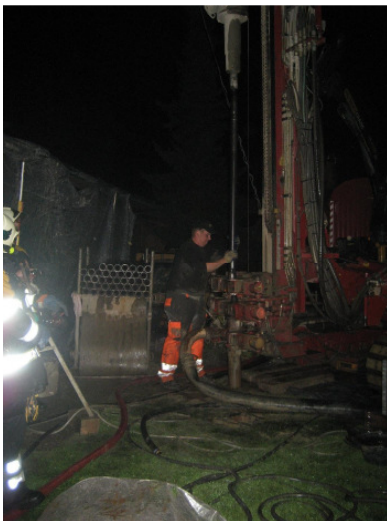
Um 00.00 Uhr wurde das Bohrgestänge, welches sich noch im Bohrloch befand, ausgebaut, wobei das Gas weiterhin abgefackelt wurde. Der Versuch, eine Wassersäule über den Gasaustritt im Bohrloch aufzubauen, scheiterte. Schliesslich gelang es um 03.00 Uhr, das Gas mit Hilfe von Wasser ab dem TLF (15 bar) zurück zu drängen und der Bohrhammer konnte ausgebaut werden.

Eine neue Bohrkopfabdichtung mit Injektionsschlaucheinlass, ohne Auslass für das Gas, wurde montiert und um 03.30 Uhr konnte das Bohrloch unter Druck mit Zement, Schnellbinder und Bentonit abgedichtet werden.
